AVALIAÇÃO MICROBIOLÓGICA E FÍSICO-QUÍMICA DA ÁGUA DE POÇOS DA COMUNIDADE DA ILHA DE LENÇÓIS, CURURUPU/MA

¹ Universidade Estadual do Maranhão.

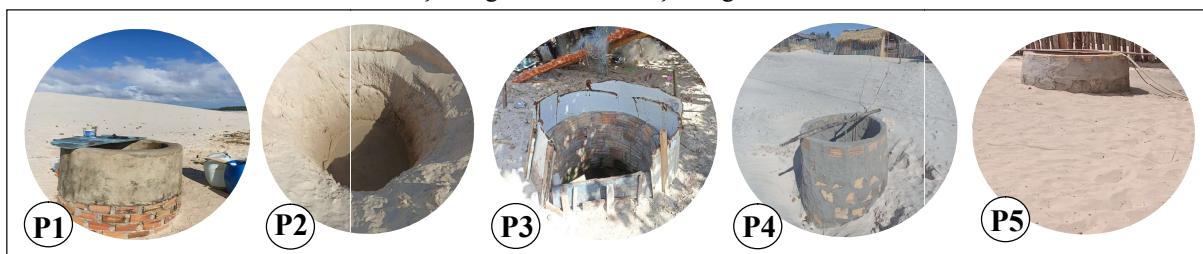
Figura 1 - P1: Poço para consumo; P2: Poço para consumo II; P3: Poço comunitário de gastar; P4: Poço de gastar II; P5: Poço de gastar III.
